アイスピクでφ300導水管を洗浄

近江八幡市 原水由来の鉄やマンガン除去

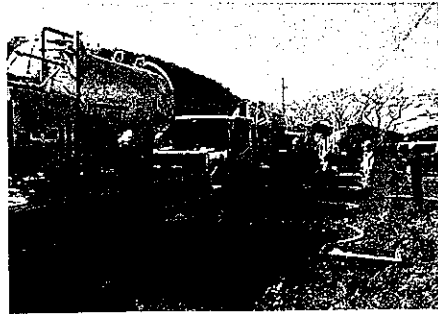
3号井は、岩倉浄水場の2つの取水井のうちの1つで、地下約30メートルから水を汲み上げている。洗浄対象は、φ300、延長680メートルのダクタイル鉄管(内面モルタルライニング)。3号井から浄水施設までの導水管で、平成14年に布設した。導水管内の堆積物や内面付着物が原水に混入し、浄水場内で濁度異常が生じていた。通常の導水ポンプ圧送での洗管作業では曲がりや伏せ越し部が多数存在することから除去することが難しく、曲がりや伏せ越し部に制限なく対応可能なアイスピク洗浄を採用した。洗浄に使用した特殊アイスシャベット(SIS)は含水率90%で、運搬専用車「デリバリーユニット」(2・2ト×4台)で搬入。SISを注入し、洗浄による管壁の付着物の除去度合いなどをモニタリングした。

アイスピクの通過中に採取した水のサンプルや、洗浄後の管内カメラ調査の結果からは、アイスピク洗浄により、通常の導水ポンプ圧送では排出が困難だった管内の夾雑物が除去されていることが確認できた。夾雑物は、原水由来の鉄やマンガンなどが管内に堆積、付着していたと考えられる。その結果、洗浄前に見られた濁度異常は改善された。

同課では、濁度管理等により今後も経過を観察するとともに、水質異常がみられた場合は管内調査や洗浄を行うことで、管路の適正管理につなげていきたいと考えている。
