7月3日 福島市水道配水管デモ洗浄

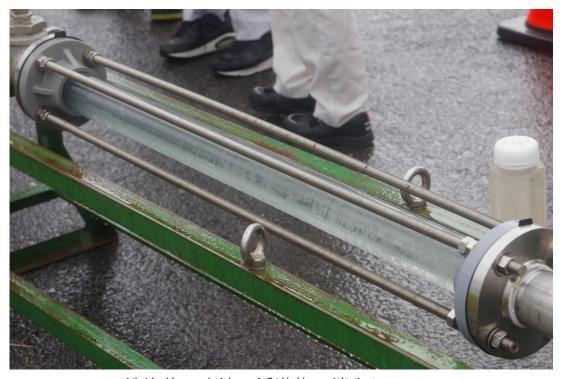
水流を切り替え、汚れを包みこんだアイスシャーベットは回収車へ。 完全に排出したら、再度側溝へ切り替える
