東亜グラウト工業

余剰汚泥圧送管
アイスピグ洗浄

流量2倍に回復

浄化セで関東初の実績

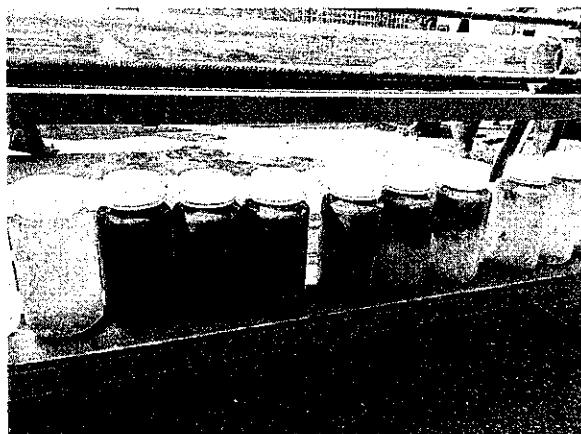
合計2回の洗浄で流量は80m³まで回復した
(写真=回収シャーベット)

第2回目の洗浄作業では、前回の経験を踏まえ、アイスピグ管内洗浄工法により同センター内の余剰汚泥圧送管の洗浄作業を実施した。洗浄後の余剰汚泥流量は80立方メートル/時(洗浄ペグを用意。加えて、最も複雑な配管形状を考慮した。)まで回復。管詰まりリスク解消と想定される分配槽側から注入を行つこととした。吐出口で排出物をモニタリングしつつ、段階的に洗浄作業を実施した。

洗浄対象は、同センターの最終沈殿池と分配槽の最終於端部分で、管内には夾雑物が固着し、管断面の収縮引き起こしていることが確認された。断面収縮を放置すれば、管詰まりの恐れも想定されるため、同センターの運転・維持管理を担当する専門業者と対応策を模索。濃縮汚泥配管での洗浄実績を有するアイスピグ管内洗浄工法を実施された。
