# シールコート片を一掃

## 福井県初 敦賀市でアイスピグ洗浄

敦賀市水道課は3月26日、配水管内面から剥離したシールコート片の除去を目的に、福井県内で初となるアイスピグ管内洗浄工法による洗浄を実施した。対象は昭和60年代に布設されたモルタルライニングのダクタイル錆鉄管800φ。回収したアイスシャーベットからは大量の白い剥片が確認され、剥がれかけたシールコートへの洗浄効果があったとみられる。

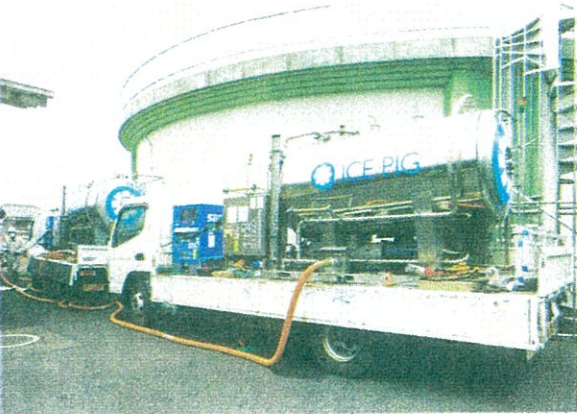
配水池内に注入口を設置

今回の施工では、注入口には場内配管のフランジを利用して長さ210φのピグを形成。消火栓から毎秒12〜14リットルを送水して押し流すと、回収口からは白いシールコート片と茶色い濁りを含んだシャーベットが排出された。なお、別系統からの融通によって洗浄に伴う断水は発生せず、フラッシングを完了した約3時間後には通常運用に復帰した。

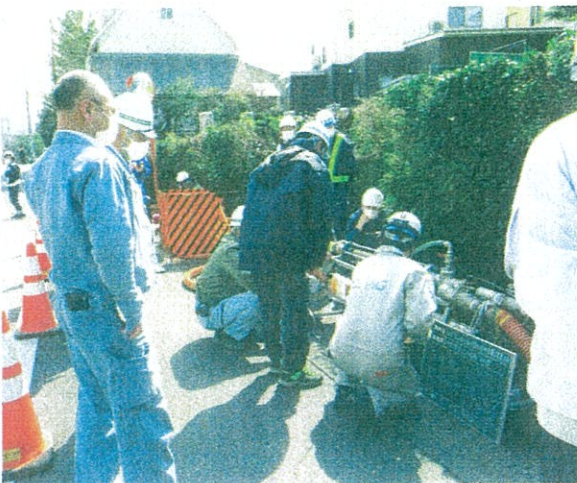
回収口のアクリル管で効果を確認

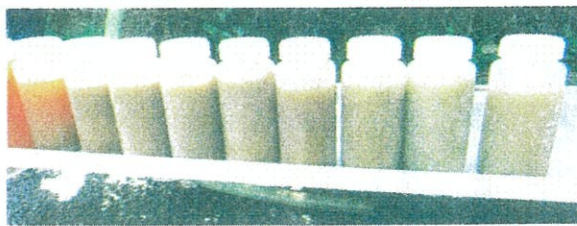
排出されたシャーベット。白い剥片が見て取れる
